# ASRリチウム工法

～亜硝酸リチウムによるASR抑制対策～

## 施工実績

工事名	平成17年度 管内橋梁補修工事
工期	平成17年 7月～平成18年 3月（全体） 平成17年 9月～平成18年 1月（ASRリチウム工）
発注者	国土交通省 四国地方整備局 （元請：地元建設会社）
施工箇所	無名橋（陶橋）：一般国道32号線 西庄高架橋：一般国道11号線
施工工種	無名橋（陶橋）：ASR抑制工（ASRリチウム工法） 西庄高架橋：ASR抑制工（ASRリチウム工法）

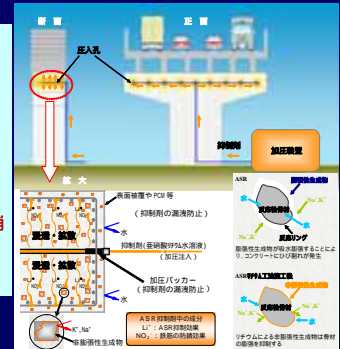
## ASRリチウム工法 工法概要

コンクリート内部でのASR膨張抑制を主目的とする。

構造物内部のコンクリートの将来的な膨張を低減させ、以後のASRによる劣化を抑制する工法である。

構造物に削孔した小径の圧入孔（500～750mm間隔）より、亜硝酸リチウムを主成分とした抑制剤を加圧注入（圧入）することで、劣化範囲に効果的に供給させる。

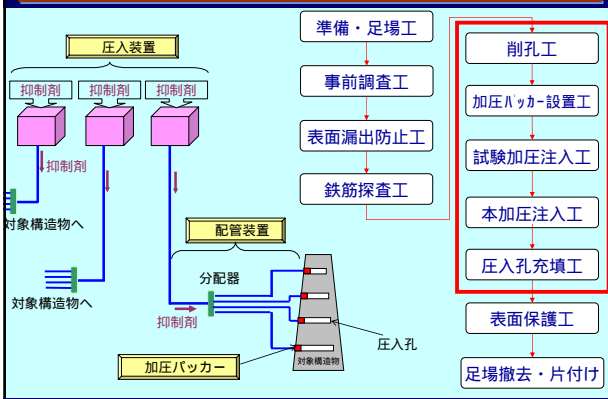
## 施工フロ -

- ・準備・足場工
- ・下地処理工
- ・事前調査工
- ・表面漏出防止工
- ・鉄筋探査工
- ・削孔工
- ・加圧ハッカ-設置工
- ・圧入装置 配置工
- ・試験加圧注入工
- ・本加圧注入工
- ・浸透確認工
- ・圧入孔充填工
- ・表面保護工
- ・足場撤去・片付け

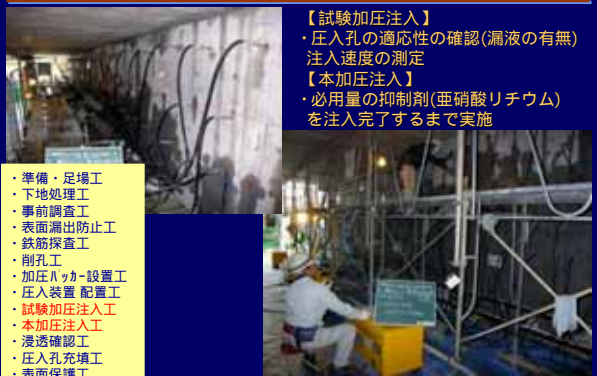
### 施工状況 - 加圧注入工

- ・【試験加圧注入】
- ・圧入孔の適応性の確認(漏液の有無)
- ・注入速度の測定
- ・【本加圧注入】
- ・必要量の抑制剤(亜硝酸リチウム)を注入完了するまで実施

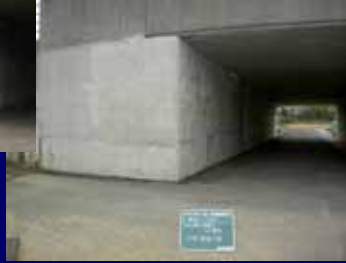
## 施工状況 - 工事完成

着工前

工事完成

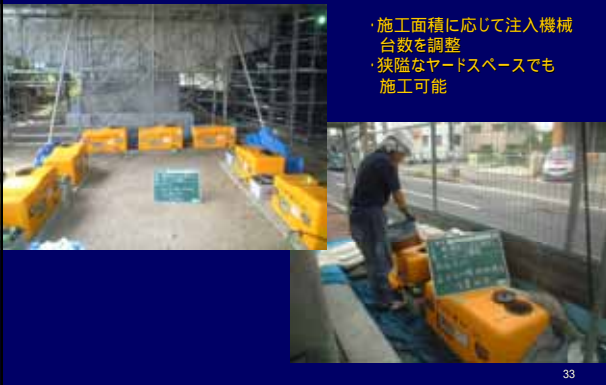
### 施工状況 - 加圧注入状況

- ・施工面積に応じて注入機械台数を調整
- ・狭隘なヤードスペースでも施工可能

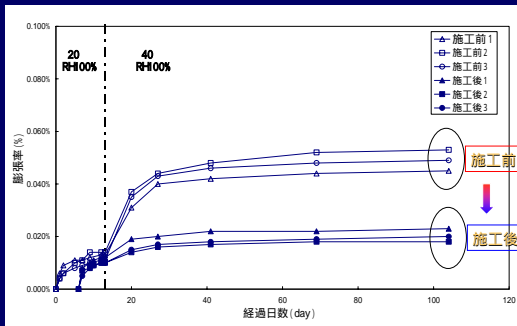
短期効果確認方法（促進膨張量試験）JCI-DD2法

試験方法	JCI DD2法	カナダ法
促進方法	温度40 湿度95%	温度80 の NaOH溶液に浸漬
日数	3ヶ月	14日間
判定基準	0.05%以上 有害 総プロ	0.1%以下 無害 0.1~0.2% 有害と無害の骨材が含まれる 0.2%以上 有害 ASTM C 1260-94
実績	多い	少ない

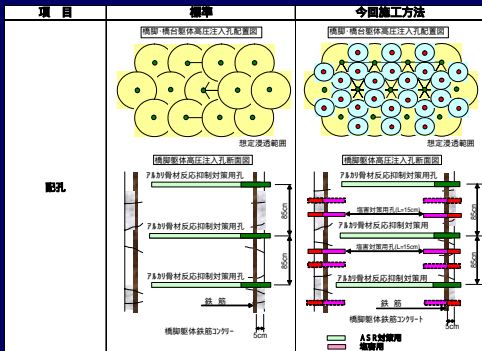
#### 基本配孔

- リチウム; リチウム量/アルカリ量 モル比1.0
- 亜硝酸 ; 亜硝酸/塩化物量 モル比1.0
- 上記のうち多いほうを 設計抑制材量と設定
- 今回 設計抑制材量; 22 ~ 27kg/m<sup>3</sup>

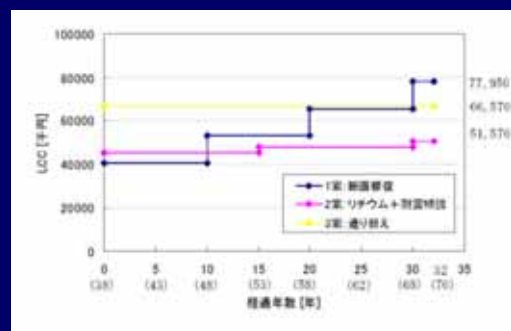
LCCを考慮した工法選定

橋梁諸元	橋梁名	洞川橋		
	路線名	一般国道8号		
構造形式	竣工年	1967年(昭和42年)		
	形式・形状・寸法	柱式橋脚(張出式橋脚) 梁:梁幅(軸直角方向)8.0m/梁厚(軸方向)1.8m/梁高(中心位置)1.8m/梁高(端部)1.2m 柱:柱高12.7m/梁部径:1.8m/現地盤位置径:3.1m		
	コンクリート	ck = 21N/mm <sup>2</sup>		
	鉄筋	SD235		
	鉄筋かぶり(既かぶり)	100mm(70mm)		
補修履歴	1998年(平成10年)	断面修復工、塗装(ポリウレタン樹脂)		
劣化状況(平成17年調査結果)	各種試験結果	圧縮強度	設計基準強度	26.5N/mm <sup>2</sup> (梁) 42.2N/mm <sup>2</sup> (柱)
		弾性係数	設計値	2.44 × 10 <sup>4</sup> N/mm <sup>2</sup> (梁) 2.16 × 10 <sup>4</sup> N/mm <sup>2</sup> (柱)
		残存膨張量(カナダ法)	0.1%以下:無害 0.1~0.2%:有害、無害 0.2%以上:有害な膨張	0.285%(梁) 0.142%(柱)
		浸透塩分量	鉄筋位置	3.42g/m <sup>2</sup> (梁) 2.45g/m <sup>2</sup> (柱)
	判定	ASR	膨張状態	膨張状態 ①(進捗期) 劣化進行過程
	塩害	劣化過程	状態 (劣化期) 状態 -2(加速期後期)
