【第 I 編 設計・施工基準】

1. 概 要

1. 1 アルカリ骨材反応

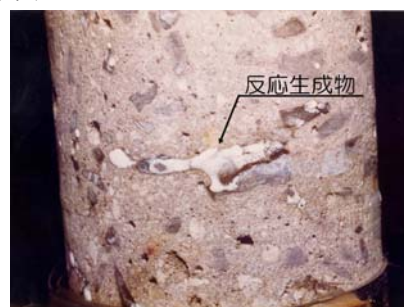
図 1.1-3 反応生成物

- ・1940年にStantonにより発見 (アメリカ)
- ・骨材岩石中のシリカ成分とアルカリ金属イオン (Na^+ 、 K^+) が化学反応を起こし (反応リング)、吸水膨張性のゲル状物質を生成する (反応生成物)。これが、水分の供給を受けることにより局部的容積膨張を生じ、コンクリートにひび割れを発生させる。(図1.1-1～図1.1-3参照)

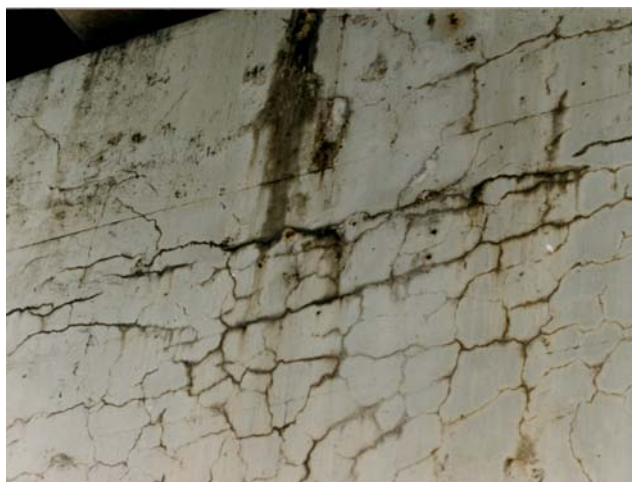
図1.1-4 劣化事例①(アバット)

一般にASRに起因する劣化は、膨張作用によりコンクリート表面に亀甲状あるいは部材拘束方向のひび割れが発見されることで初めて確認されることが多い。図1.1-4～図1.1-6に劣化事例を示す。

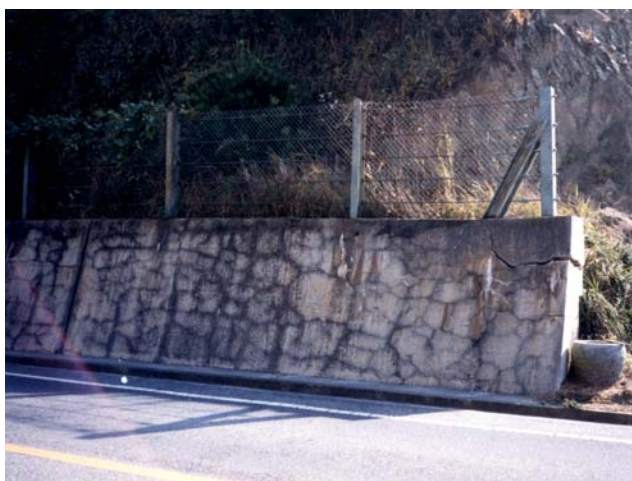
図 1.1-5 劣化事例②(擁壁)

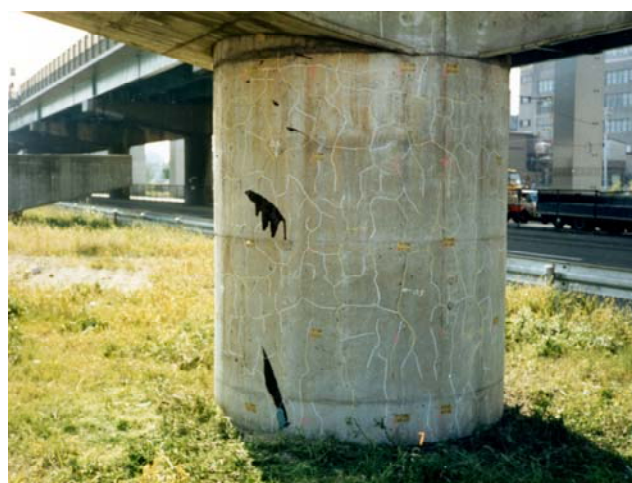
図 1.1-6 劣化事例③(橋脚)

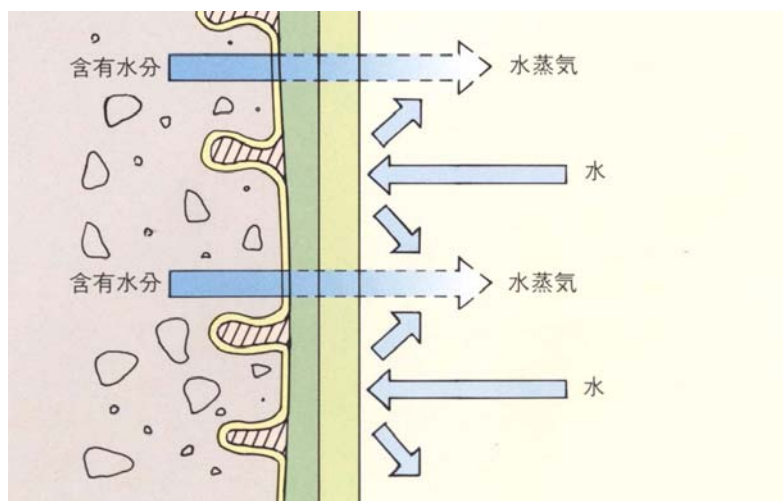
図 1.2-1 呼吸型被膜材のイメージ

その中で表面被覆工（呼吸型被覆材図 1.2-1）及び含浸材塗布工（シラン系撥水材）は上記①～③全てに対して有効であるため、多くの補修事例がある。

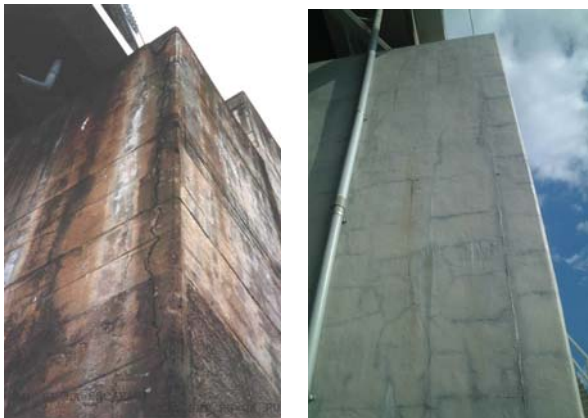
図 1.3-1 補修後劣化事例

ASRの膨張作用に起因するひび割れは、これまではコンクリート表面部分に発生し、鉄筋より内部には達していないと考えられていた。このため、前述のような表面部分に対する補修対策が行われてきた。しかし、昭和60年代に従来の工法で補修された構造物の中には劣化の進行によりひび割れの再発が見られるものもあり(図1.3-1)、橋脚等の部材断面の大きな構造物などでは、ASRの進行により内部においてもひび割れが発生している事例や(図1.3-2)、さらには、コンクリートの膨張により鉄筋(主筋・配力筋)が破断した事例も見られることから(図1.3-3)、従来の対策では構造物によっては十分な補修効果が得られていない場合もあることが明らかになってきた。また、コンクリート強度および弾性係数が著しく低下してきている構造物も見られ(図1.3-4)、このような状況に至ると耐荷力の回復に多大な補強対策が必要となるため、そのような事態に至る前でのASRによる膨張の抑制が重要であると考えられる。

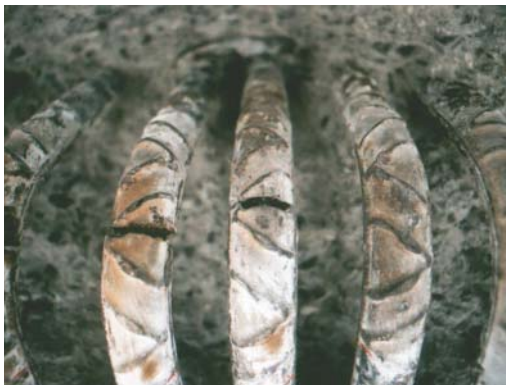
図 1.3-3 鉄筋が破断した例

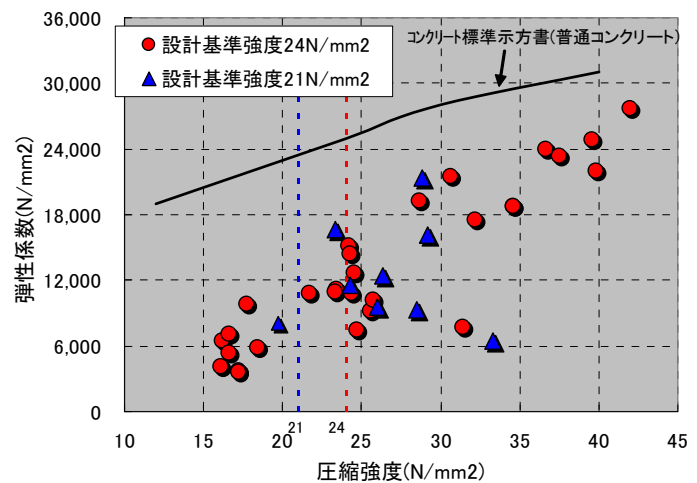
図 1.3-4 ASR劣化構造物の圧縮強度・
